Sostituzione di un dente mancante con composito fotopolimerizzabile **Sinfony™** e fibre di vetro

Dalla preparazione alla protesi - I materiali dentali nella pratica quotidiana

Luca Ortensi; Bologna, Italia

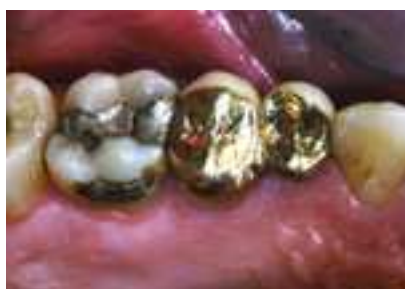
Fig. 1: La situazione pre-operatoria mostra il ponte in metallo-ceramica e il restauro in amalgama da rimuovere.

Si è presentato un paziente di 25 anni con dolore a livello del secondo premolare di sinistra. L'esame clinico e radiografico ha rilevato una corona in metallo-ceramica sul secondo premolare con un'estensione che sostituiva il primo premolare. Sul primo molare era presente un restauro in amalgama (Fig. 1, Fig. 2). Il secondo premolare presentava una lesione cariosa. Come alternativa per la sostituzione del ponte in metallo-ceramica dopo il trattamento della lesione cariosa, al paziente è stato suggerito un ponte rinforzato con fibre tra il secondo premolare e la superficie palatale del canino. Per sostituire la vecchia otturazione in amalgama sul molare è stato proposto un restauro indiretto in composito. Il paziente ha accettato il piano di trattamento.

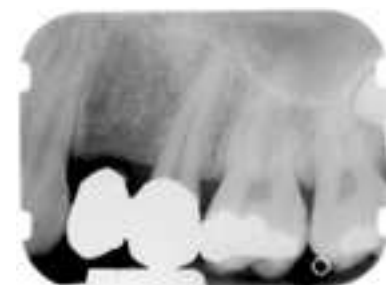
Fig. 2: La radiografia mostra l'infiltrazione della lesione cariosa al margine della corona (zona distale).

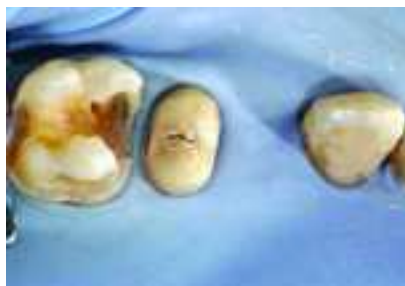
Fig. 3: L'area di intervento è stata isolata con diga. È possibile vedere la lesione cariosa nella zona distale del premolare.

Nella seduta successiva, i denti sono stati isolati con diga e, mediante frese in carburo di tungsteno ad alta velocità, sono stati rimossi il restauro in amalgama e il ponte in metallo-ceramica (Fig. 3). È stata asportata la lesione cariosa presente sul secondo premolare, realizzando poi una ricostruzione con un composito flowable (Filtek™ Flow, composito flowable di 3M ESPE) (Fig. 4).

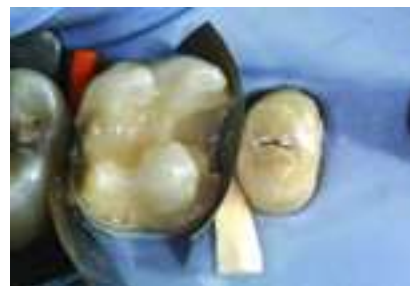
Fig. 4: Ricostruzione del primo molare con composito flowable.

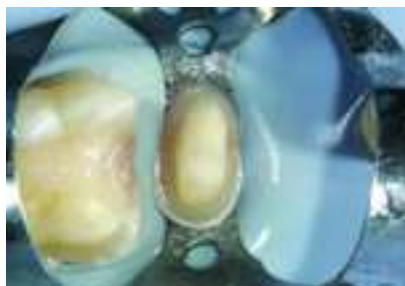
Fig. 5: Preparazione del premolare. È stata effettuata una preparazione per tecnica adesiva con margini butt-joint e angoli interni arrotondati.

Il primo molare è stato preparato con una fresa diamantata per ottenere margini butt-joint e angoli interni arrotondati. La stessa preparazione butt-joint e angoli interni arrotondati è stata realizzata sul premolare (Fig. 5, Fig. 6). Dal canino sono stati rimossi circa 0,7 mm di smalto palatale. È stata quindi rilevata l'impronta dei denti preparati, utilizzando il polietere da impronta Impregum™ Penta™ H/L DuoSoft di 3M ESPE (Fig. 7). I restauri provvisori sono stati realizzati

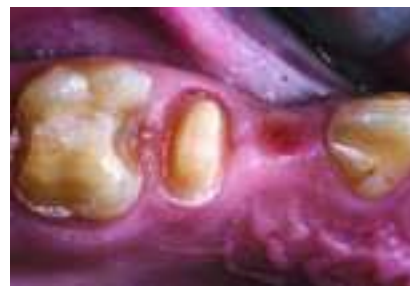
Fig. 6: La preparazione del dente è stata effettuata per l'applicazione del ponte in composito rinforzato con fibre e dell'overlay.

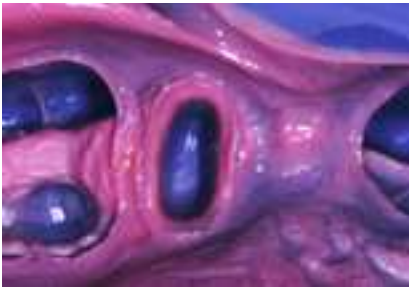
Fig. 7: Impronta in polietero della preparazione.

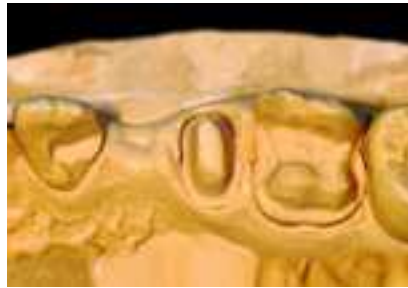
Fig. 8: Modello master. È possibile vedere la preparazione della superficie distale del canino.

con Protemp™ 3 Garant (3M ESPE) e cementati con un cemento privo di eugenolo. L'impronta è stata colata con gesso dentale extra duro per la realizzazione del modello master (Fig. 8).

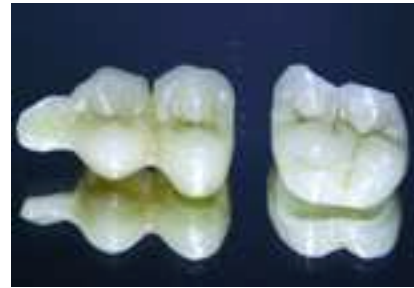
Fig. 9: L'aspetto esterno del ponte in composito rinforzato con fibre è stato completato e rimandato all'odontoiatra per la prova.

Il ponte in composito rinforzato con fibre e il restauro indiretto in composito sono stati costruiti sul modello master utilizzando la tecnica di stratificazione (Sinfony, 3M ESPE; Vectris, Ivoclar-Vivadent) (Fig. 9).

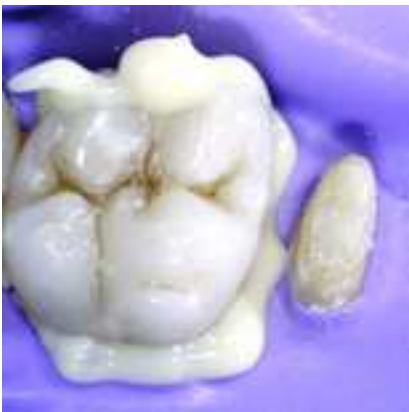
Fig. 10: Cementazione dell'overlay con cemento composito autoadesivo RelyX™ Unicem.

Nella seduta per la cementazione, i restauri sono stati provati e controllati per la corrispondenza del colore prima di applicare la diga. I monconi sono stati sabbiati con ossido di alluminio da 50 micron per ottenere una superficie pulita. L'overlay è stato cementato con RelyX Unicem (Fig. 10). Il ponte in composito rinforzato con fibre è stato cementato con due diversi sistemi contemporaneamente. È stato utilizzato RelyX Unicem per il premolare e RelyX™ ARC per il canino, a causa della grande quantità di smalto presente sulla preparazione del canino. Prima della cementazione, la superficie palatale del canino è stata mordenzata per 30 secondi e trattata con un sistema adesivo (Scotchbond™ 1, 3M ESPE). L'eccesso di materiale adesivo è stato rimosso con

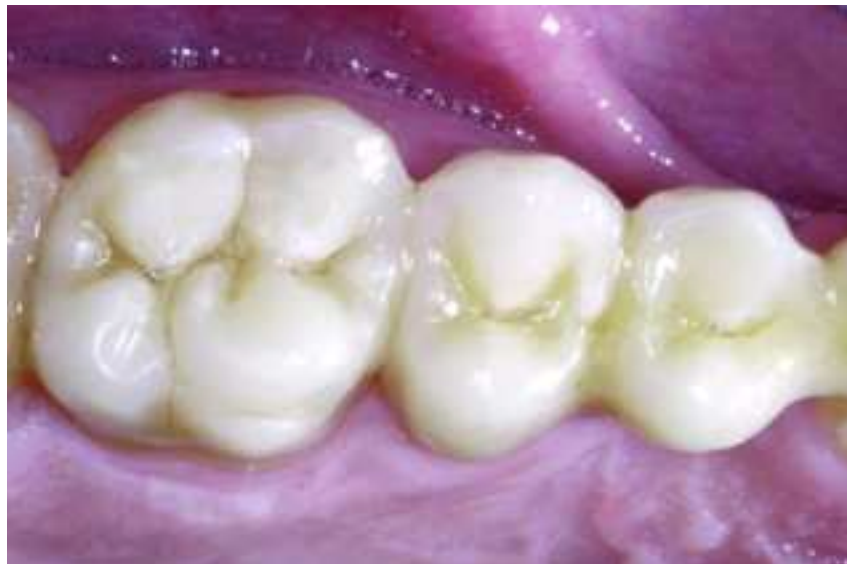
Fig. 11: Situazione occlusale post-operatoria della protesi parziale fissa in composito rinforzato con fibre. Si può osservare la buona integrazione e l'effetto naturale del restauro.

un pennellino e del filo interdentale. Il cemento composito è stato fotopolimerizzato per 120 secondi. Dopo la rimozione della diga, l'occlusione è stata regolata con frese diamantate per rifinitura (Fig. 11).
